القاهرة التاريخية
HISTORIC CAIRO

والمنطقة المحيطة زاوية وخانقاه ابي بكر بن السدق
سبيل وكتاب على اعماد السعادة

طاز والقرار الصعب

أعمال الترميم والإحياء

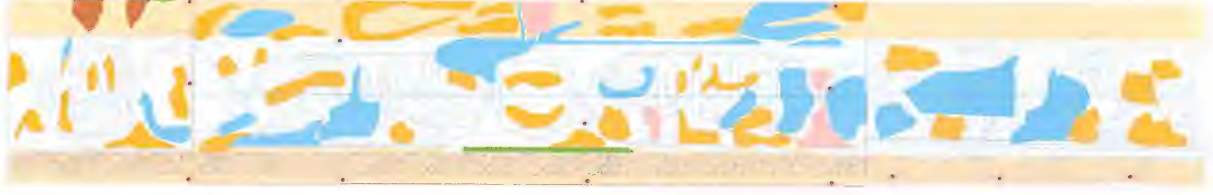
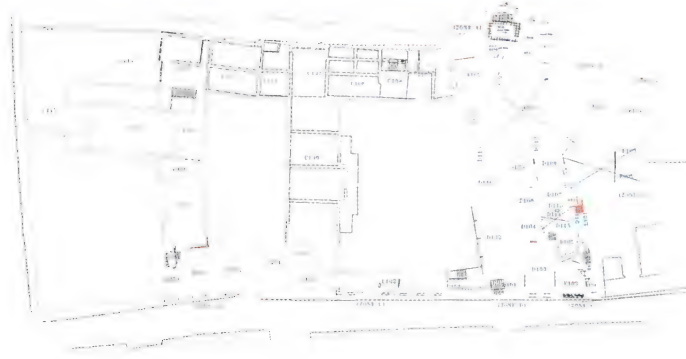
اتربة واتساخات	
فواصل خشبية	
تدهور طبقة اللون والتحضير	
فقد في طبقة اللون والتحضير	
خوابير معدنية متدهورة	
خشب مفقود	
اصابة فطرية	
شقوق في الخشب	
طبقة دهان متدهورة	
بقع ورنبيش حديثة

التوثيق المعماري لجزء من الشريط الكتابي الخشبي موضع عليه مظهر التلف

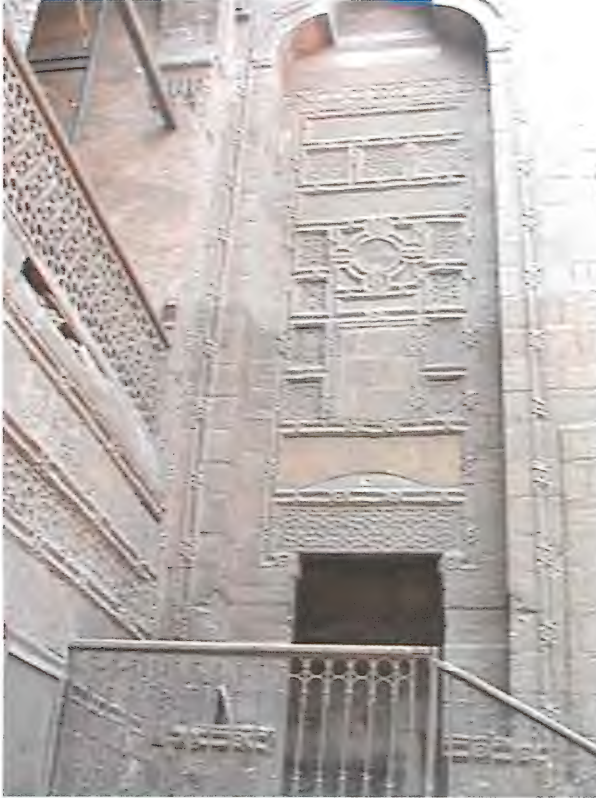
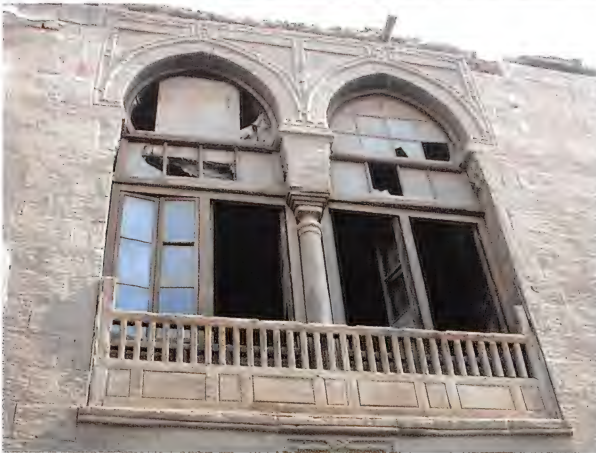
تغطي هذه الأحجار طبقة من الاتساخات والأترية إضافة إلى تكلسات ملحية، وقد تم تنظيف هذه الأحجار بطرق مختلفة تبعاً لنوع الحجر .

نماذج من الحوائط الحجرية قبل الترميم

- تنظيف الأحجار المشهرة والأحجار التي توجد عليها ألوان باستخدام فرش بلاستيك وكيميائياً باستخدام محلول الماء والكحول .

- استخدام كمادات في تنظيف بعض الأحجار شديدة الاتساخ وهذه الكمادة تتكون من: «بنتونيت - بيكربونات أمونيوم - كربوكسي ميثيل سليولوز- محلول أمونيا - EDTA» .

- تنظيف الأحجار العادية التي لا تحتوي على ألوان غير مشهرة باستخدام الهواء المضغوط مع الطفلة الناعمة .

- بعد الإنتهاء من تنظيف الأحجار المشهرة والمحتوية على ألوان يتم عزلها باستخدام البارالويد المذاب في الأسيتون بتركيز ٤٪ .

- تكحيل العراميس المفتوحة فقط والتي يزيد اتساعها عن ٢سم بمونة ذات لون متناسب مع لون الحجر .

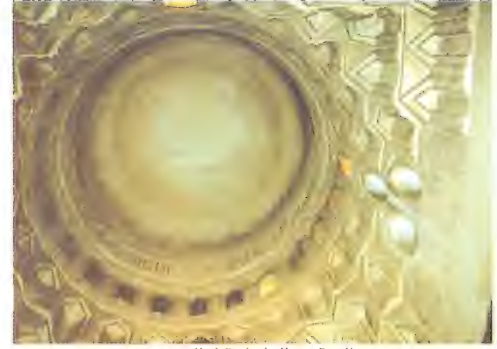
عاني مسجد ايدكين البندقاري علي مدار سنوات عديدة من رطوبة شديدة نتيجة ارتفاع منسوب المياه الجوفية مما سبب نشعا بمعظم حوائط المسجد أدي بالتالي إلي تلف المونة الرابطة لمواد البناء بالجامع هذا بالإضافة الي الأملاح التي تكست علي أسطح الحوائط نتيجة ازدياد معدل الرطوبة بداخلها .

القبة من الداخل قبل الترميم

بدأ مشروع ترميم مسجد و خانقاه ايدكين البندقاري بتزيرير شروخ صحن المسجد لتدعيمه إنشائياً ثم تم تغيير الأحجار المشروخة ببدن العمود بعد أن تم تدعيم أساسه . وتلا هذه الخطوة التدعيم الإنشائي للجامع ومعالجة تأثيرات المياه الجوفية و ذلك بعمل عزل بأرضيات الأضرحة و الصحن و نظراً للهبوط الملحوظ بأرضية المسجد تم اتخاذ القرار بعمل تربة إحلال رملية بدلاً من التربة المفككة التي كانت موجودة أسفل الأرضيات القديمة ثم تم إرجاع الأرضيات القديمة مرة أخرى طبقاً لترقيمتها . وتم إعادة بياض المسجد مرة أخرى طبقاً للأصل الأثري .

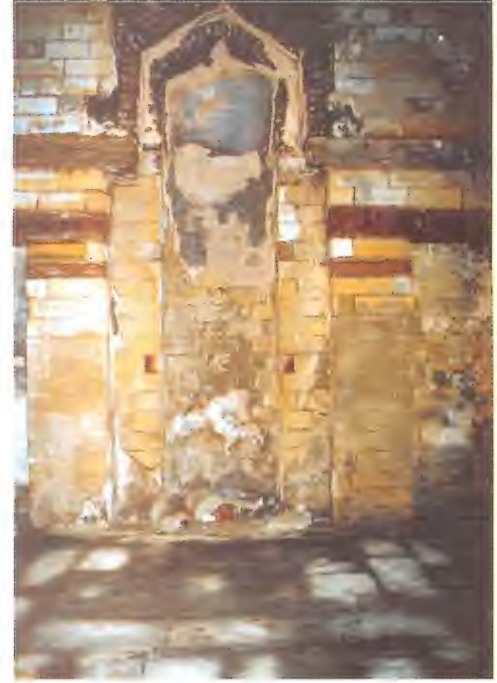
محراب المسجد وتظهر عليه الأملاح وتدهور الأحجار

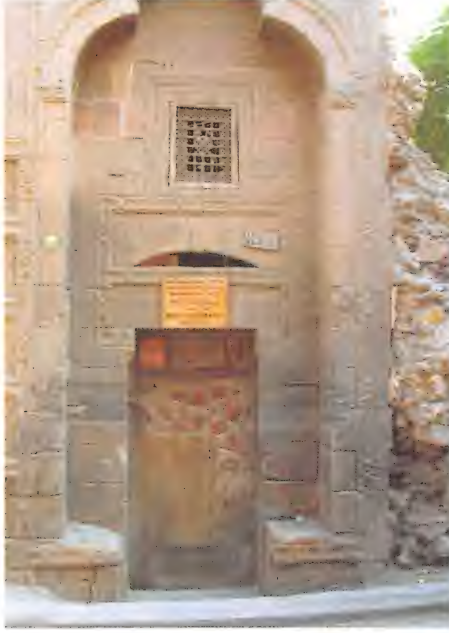
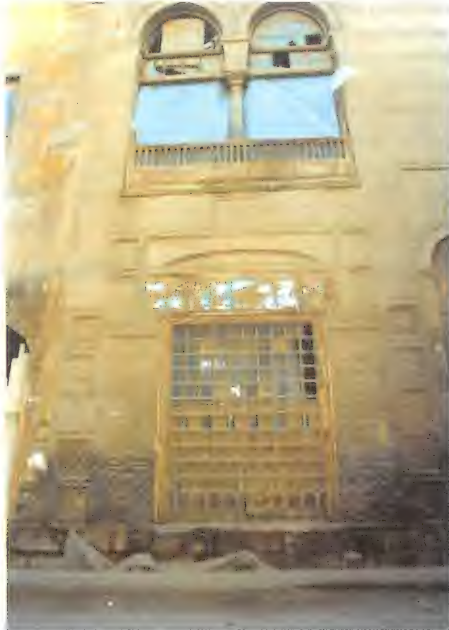
واجهة السبيل قبل الترميم

عانى سبيل وكتاب على أغا دار السعادة على مدار استخدامه كمدرسة من تداعيات كثيرة نتجت عن التداخل على الجدران والأرضيات بمواد حديثة طمست بعض أجزاء من الأرضيات الأثرية ومعظم البياض الأثري الخاص بالحوائط ولقد اخترقت الشروخ حوائط السبيل والكتاب وامتدت لحوائط سلم الصهريج بالإضافة إلى تلف بعض مواد البناء بالحوائط نتيجة تسرب المياه من دورة المياه الحديثة هذا علاوة على أن عنصر الاتصال الرأسي بين السبيل والكتاب المتمثل في الدرج الحجري كان بحالة سيئة عند بداية مشروع الترميم .
ولعل أحد الجوانب الإيجابية لاستخدام المدرسة هو تغطية فتحة الصهريج والبئر لسلامة الأطفال مما ساعد على الاحتفاظ بهذه العناصر بحالة جيدة .

بدأت أعمال الإحياء بإزالة آثار سوء الاستخدام وبالتدعيم الإنشائي وتزوير الشروخ مع استبدال الدبل الخشبية التالفة وذلك بالتوازي مع إصلاح الدرج الحجري واستبدال التالف منه ولعل من أهم عناصر التدعيم الإنشائي ما تم في سقف تخفيف الكتاب لعرق الأحمال من على السقف المزخرف نظراً لتأثره من سوء تدهور الطبقات أعلاه وظهر ذلك من ميلو الطبقة المزخرفة ، وبعد عملية التدعيم الإنشائي تم إعادة البياض بمون متوافقة مع المون الأصلية واستبدال الأرضيات الغير أثرية بالكتاب والطريقة الخارجية له وفقاً للأصل الأثري وذلك بعد إظهار الأرضيات الأصلية للسبيل وكشف منزل الصهريج وحيث تم حقن شروخ السلم عند الكشف وانتهت أعمال ترميم سبيل وكتاب علي أغا دار السعادة بتركيب الرفرف الخشبي الذي كان قد فقده الكتاب لسنوات عديدة طبقاً للصور القديمة.

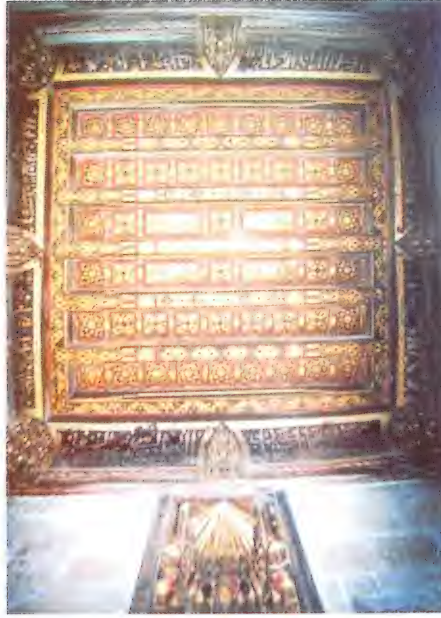
سقف السبيل قبل الترميم

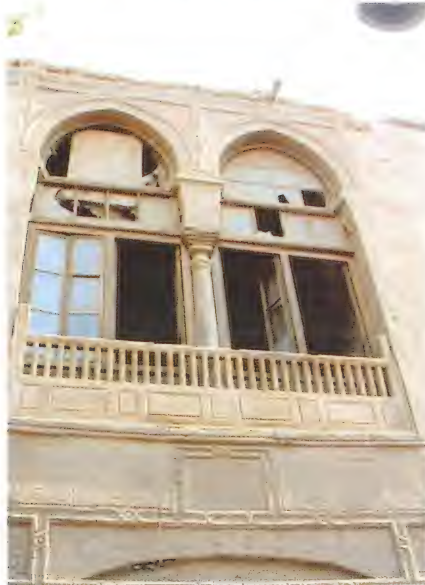
واجهة الكتاب قبل الترميم وقد فقدت زخارفها وبعض الشبايك الزجاجية

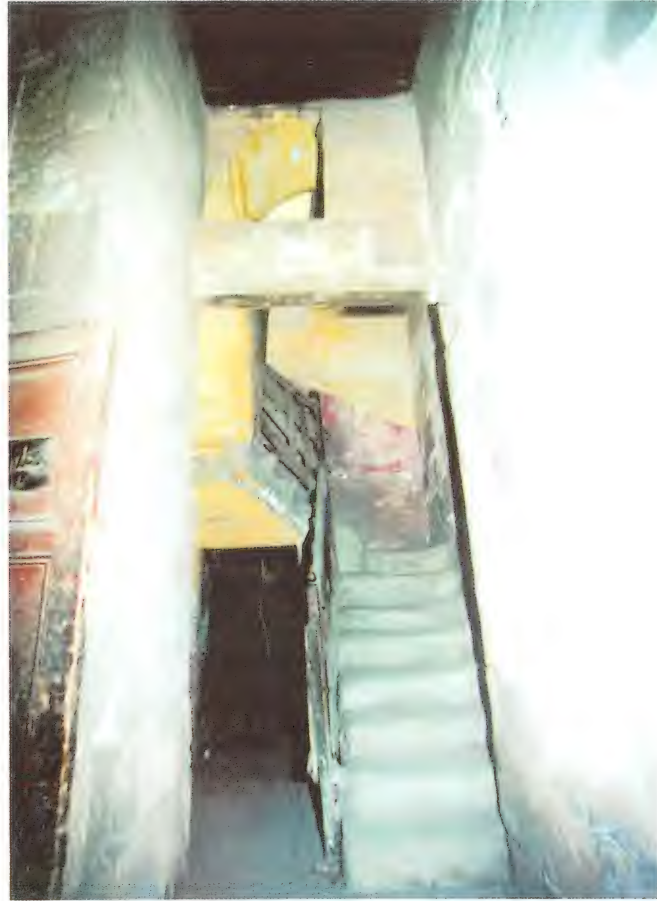
السلم الصاعد للكتاب قبل الترميم

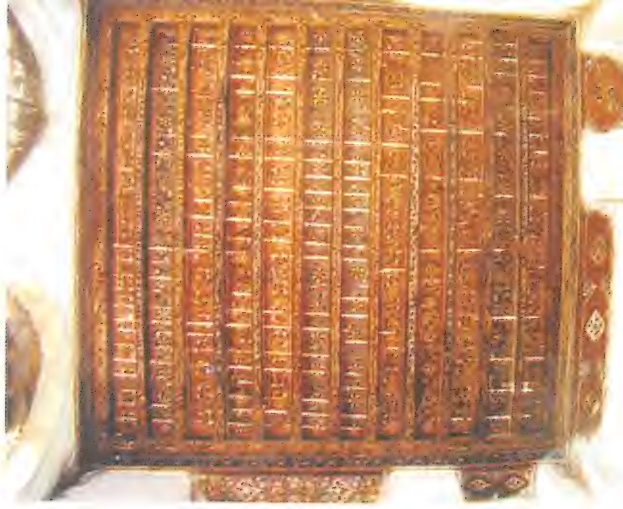
سقف الكتاب قبل الترميم

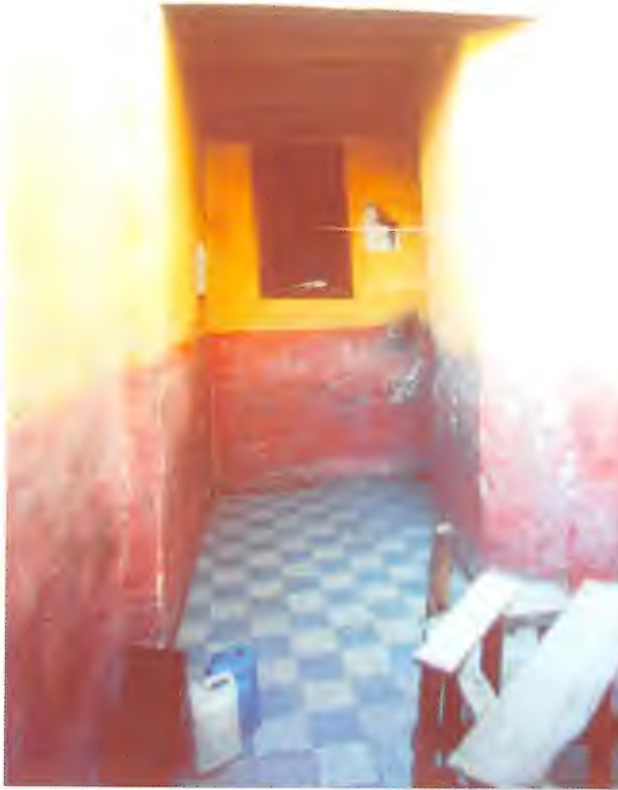
حركة المكتب قبل الترميم
